ΤΟ ΘΕΑΤΡΟ ΤΩΝ ΓΙΤΑΝΩΝ

THE ANCIENT THEATRE AT GITANA

Το έντυπο με τον τίτλο «Το θέατρο των Γιτάνων» σχεδιάστηκε και εκτυπώθηκε στο πλαίσιο της πράξης «Βασικές υποδομές και εργασίες αποκατάστασης και ανάδειξης αρχαίου θεάτρου Γιτάνων – Α΄ Φάση» με κωδικό MIS 5000825 του Επιχειρησιακού Προγράμματος «Ήπειρος 2014-2020» της Περιφέρειας Ηπείρου

The publication entitled “The ancient theatre at Gitana” was designed and printed under the project “Basic infrastructure and works for the restoration and enhancement of the ancient theatre at Gitana (Phase I)” with the code MIS 5000825 of the Operational Programme “Epirus 2014-2020” of the Region of Epirus

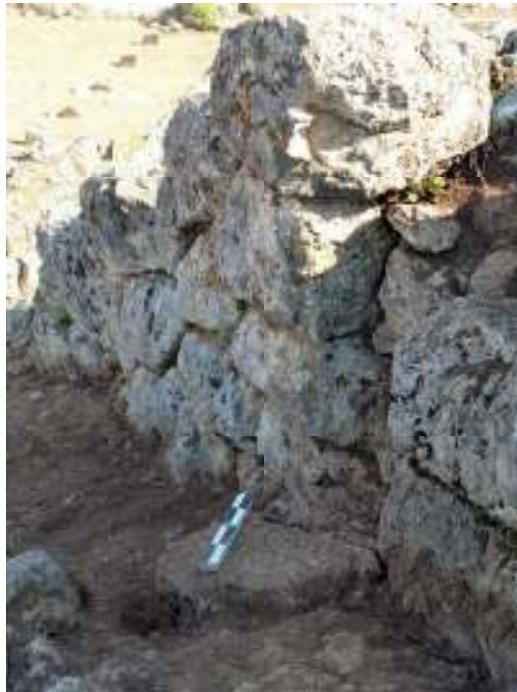
The southern retaining wall of the koilon.
detail

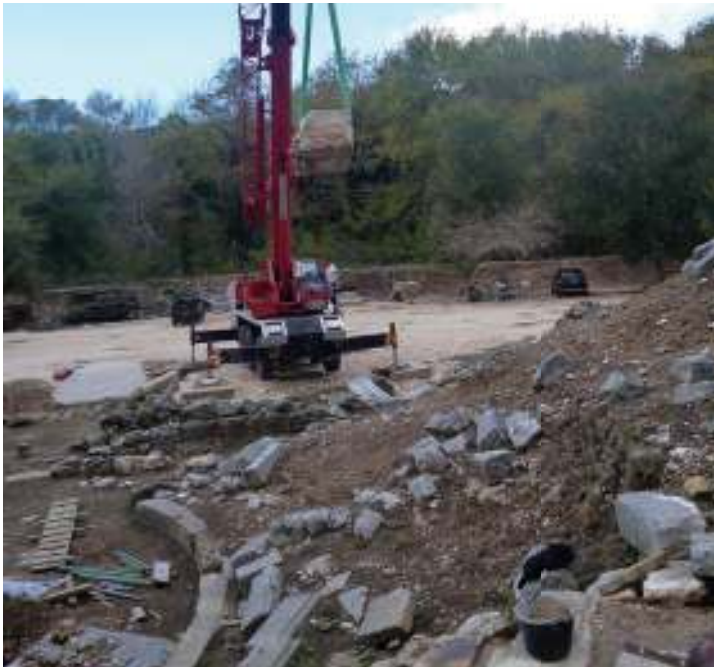
Conservation, reinforcement and restoration of the central part of the lower koilon

As recommended by the study, the restoration of the three central kerkides of the koilon included the removal of the hedolia that were fractured and fragmented and their rejoining and repositioning, after the problems with the cavities and clay soils were solved. Slightly moved hedolia with minor cracks were repositioned, while geotechnical investigation of the cavities in the bedrock and reinforcement of the clay soil was undertaken to address the movement issues. There was no special provision for

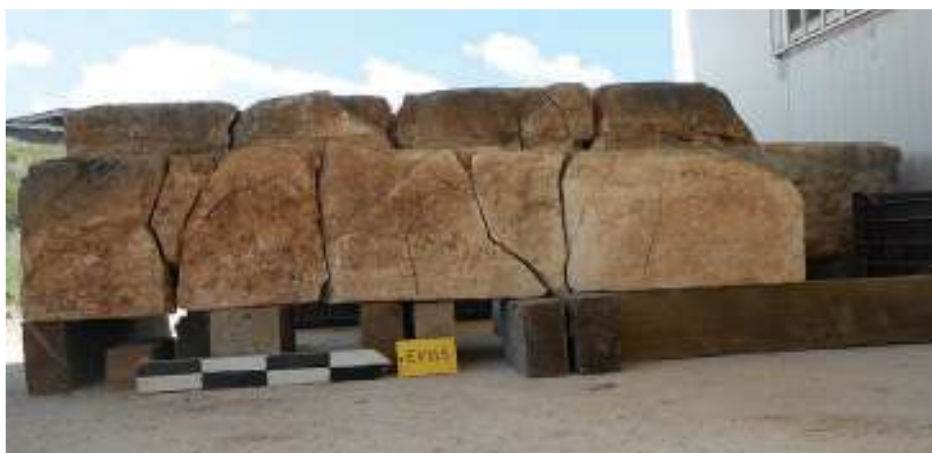
Απόσπαση και μεταφορά θραυσμένων εδωλίων στο εργαστήριο συντήρησης

Removal and transport of the fractured and fragmented hedolia to the conservation laboratory

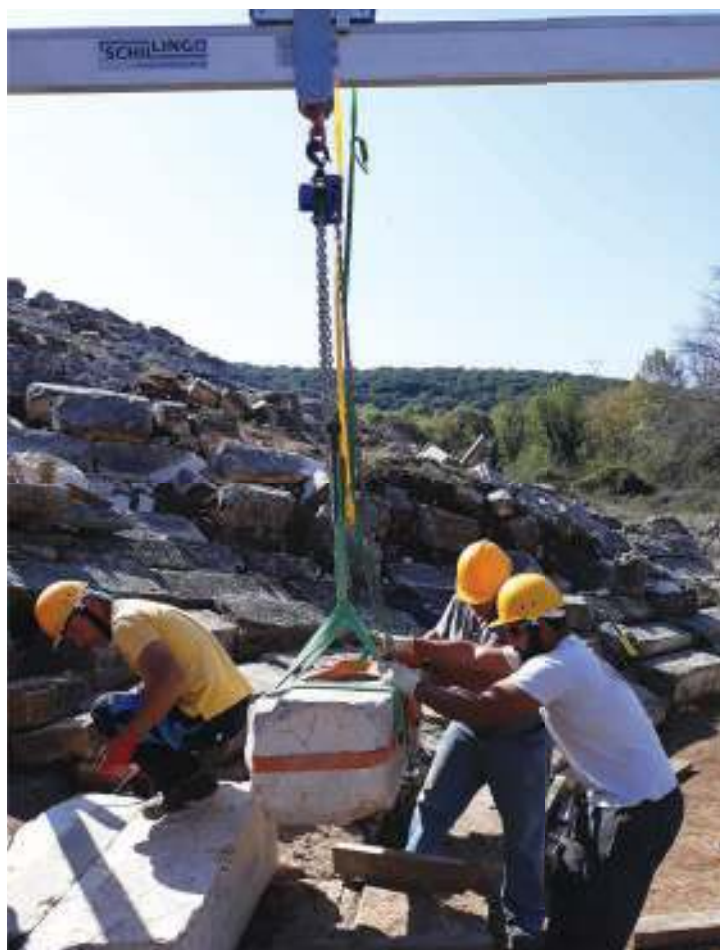
Repositioning
of the hedolia
after their
conservation

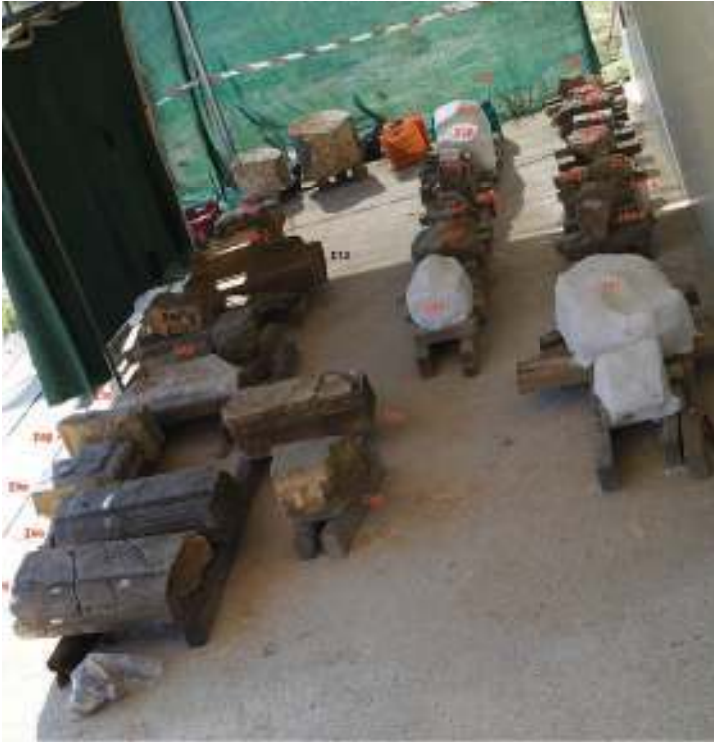
Λάξευση και
τοποθέτηση
εδωλίων
από νέο λίθο

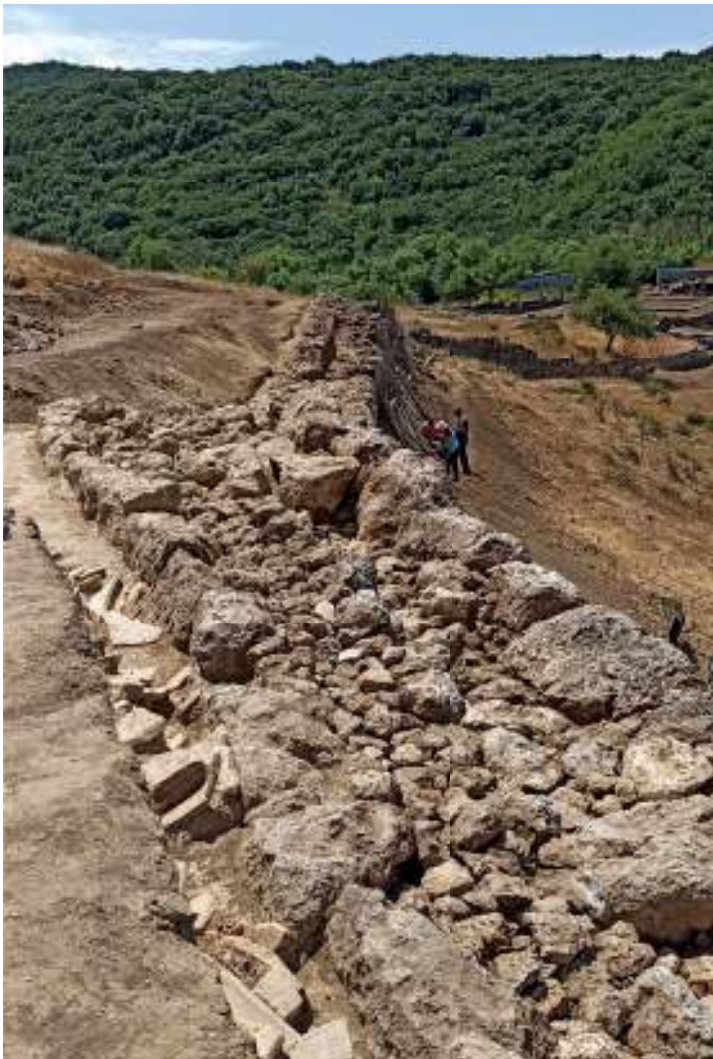
Η αποκάλυψη
της στέψης
της δυτικής
οχύρωσης

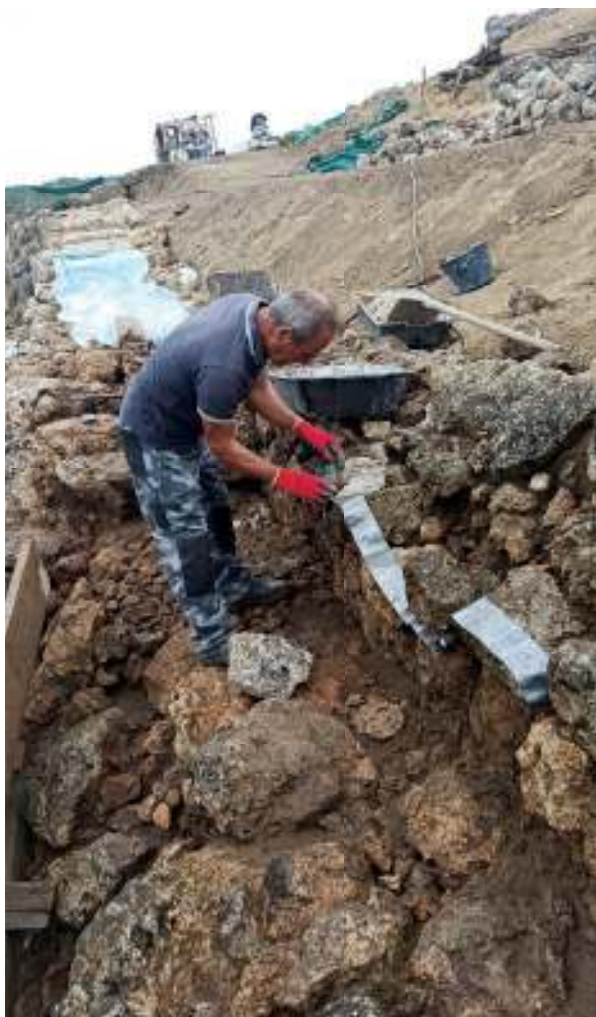
Αποσυρματόληψη
των κορυφαίων
λίθων της
εξωτερικής παρειάς
του τείχους

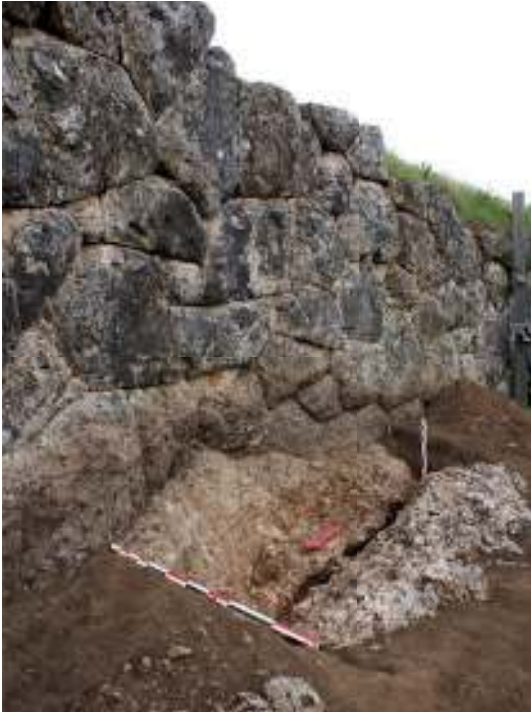
Διερευνητική τομή
στο εσωτερικό
μέτωπο
του τείχους
