**Ο αρχαιολογικός χώρος του Δυμοκάστρου
και οι εργασίες ανάδειξής του**

Πρακτικά ημερίδας:
«Εργασίες ανάδειξης στους αρχαιολογικούς χώρους της Θεσπρωτίας.
Ελέα, Ντόλιανη, Δυμόκαστρο»
Ηγουμενίτσα, 14 Δεκεμβρίου 2007

**ΟΙ ΔΕΞΑΜΕΝΕΣ ΣΤΟΝ ΑΡΧΑΙΟΛΟΓΙΚΟ ΧΩΡΟ ΤΟΥ ΔΥΜΟΚΑΣΤΡΟΥ.
ΕΡΓΑΣΙΕΣ ΣΥΝΤΗΡΗΣΗΣ ΚΑΙ ΑΠΟΚΑΤΑΣΤΑΣΗΣ**

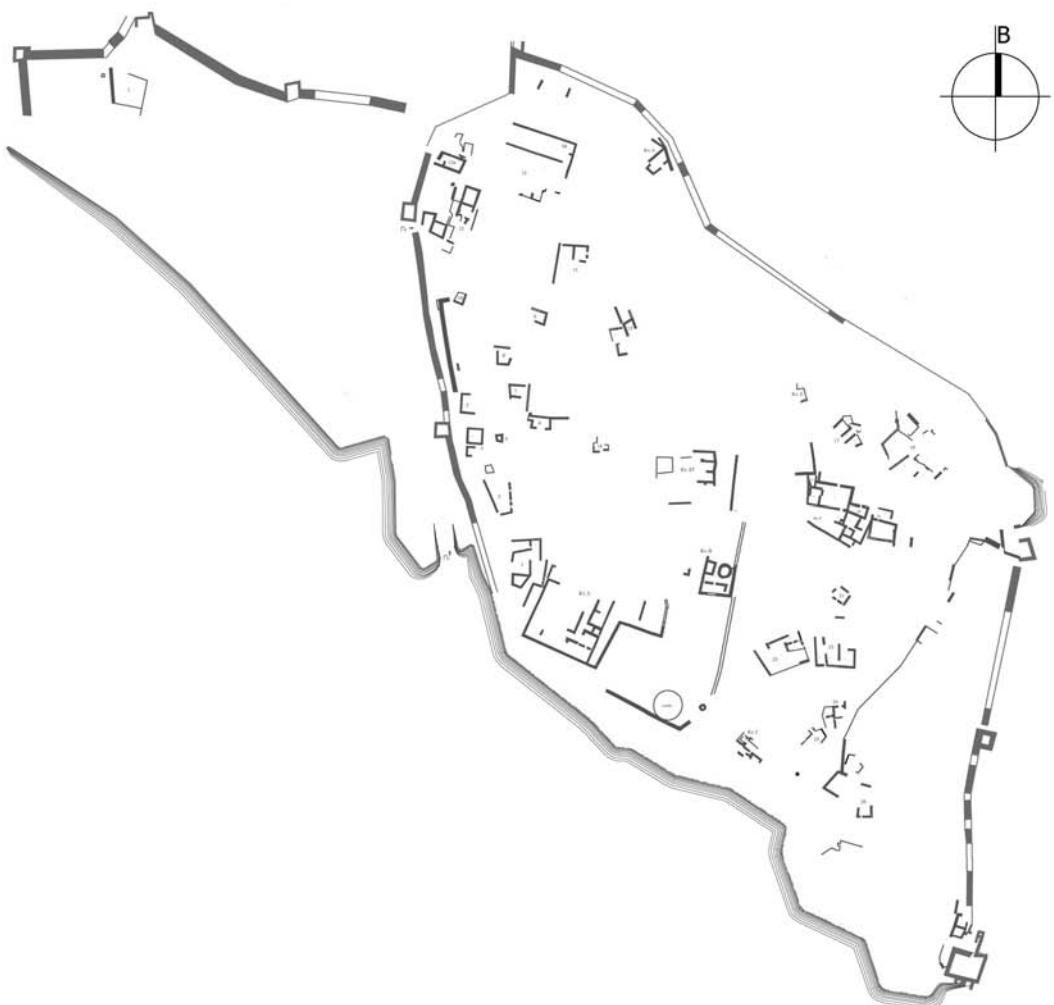
2. Τοπογραφικό διάγραμμα των «ακροπόλεων» A-B, μετά τις εργασίες του έτους 2005.

Ο οικισμός (Εικ. 2), με συνολική έκταση 220 στρέμματα, αποτελείται από τρία σαφή τμήματα, που αναπτύσσονται κλιμακωτά κατά μήκος του λόφου και οριζοντιαία από ξεχωριστούς, επάλληλους οχυρωματικούς περιβόλους. Την περίοδο ιδρυσής του, στο β' μισό του 4^{ου} αιώνα π.Χ., η κατοίκηση φαίνεται να περιορίζεται στο ανατολικό τμήμα του λόφου, πιο ομαλό και επίπεδο, όπου οι συμβατικά ονομαζόμενες «ακροπόλεις» Α-Β, ενώ στη διάρκεια των ελληνιστικών χρόνων η οχύρωση επεκτείνεται για να συμπεριλάβει και το δυτικό τμήμα (την «ακρόπολη» Γ) μέχρι την ακτή¹⁸. Η αύξηση του πληθυσμού πρέπει να ήταν ο βασικός λόγος που υπαγόρευσε την επέκταση του οικισμού, δεν ήταν όμως ο μοναδικός. Όπως διαπιστώνεται και από τα αρχαιολογικά ευρήματα¹⁹, οι αυξημένες εμπορικές συναλλαγές, που αδιαμφισβήτητα αποτέλεσαν τη βάση της οικονομικής ζωής και άνθησης της πόλης, θα πρέπει, λόγω της παρακτικας θέσης της, να διεξάγονταν κυρίως δια θαλάσσης. Απαραίτητη ήταν, επομένως, η διασφάλιση του λιμανιού, που, σύμφωνα με αναφορές, εντοπίζεται στην περιοχή μεταξύ της παραλίας Καραβοστάσι και Πράπα Μάλι, στη θέση Σκάλα Ελληνικού²⁰.

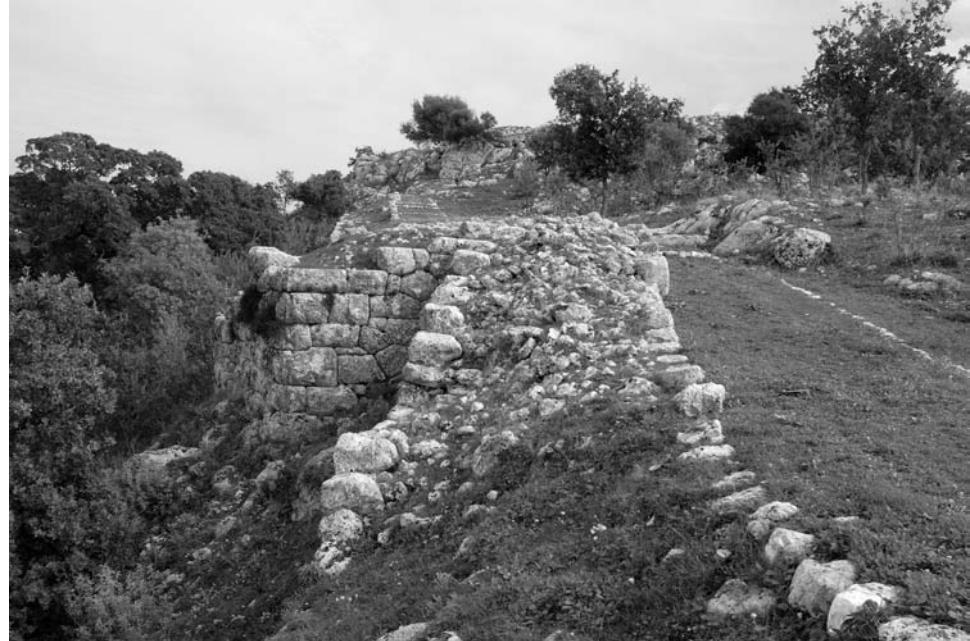
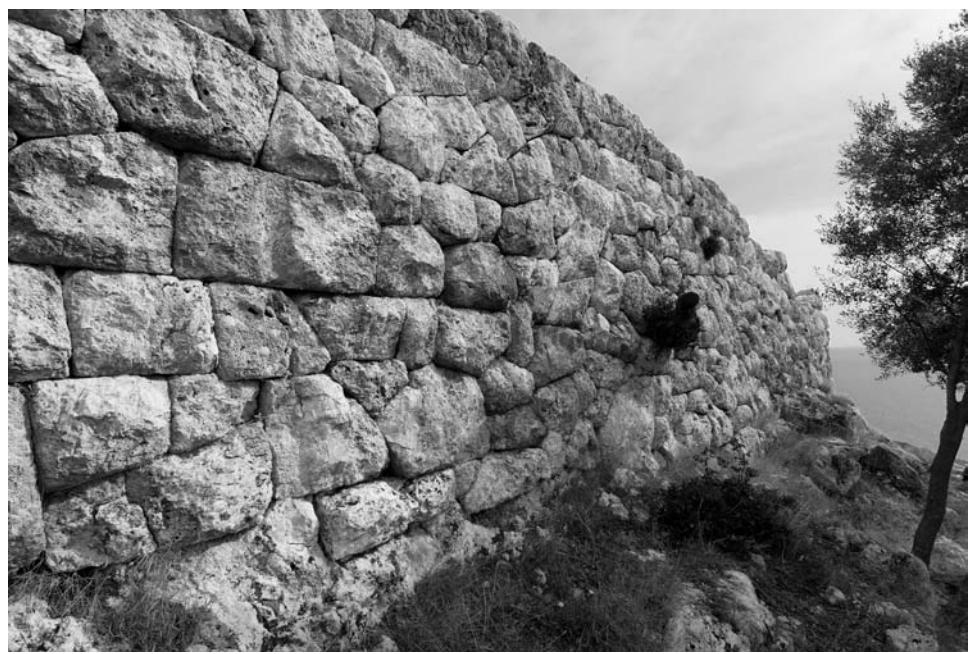
3-4. Τμήμα της βόρειας και δυτικής οχύρωσης της «ακρόπολης» B.

βεβαιότητα στα δύο ανώτερα τμήματα του οικισμού, ενισχύεται με θλάσεις και εννέα ορθογώνιους πύργους. Οι επιμέρους διαφοροποιήσεις στο πάχος των τειχών, που κυμαίνεται μεταξύ 2 και 4 μ., αλλά και στην κατασκευή τους, υπαγορεύεται από τις ανάγκες αμυντικής ικανότητας σε κάθε πλευρά της οχύρωσης. Το πιο εντυπωσιακό τμήμα του τείχους, στη βόρεια πλευρά της «ακρόπολης» Β (Εικ. 3-4), αντικρίζει ο επισκέπτης προσεγγίζοντας το λόφο από την παραλία, λόγω του μεγάλου ύψους διατήρησης, που φθάνει τα 4 μ., αλλά και της επιμέλειας στην κατασκευή. Εξίσου ισχυρή φαίνεται να είναι και η οχύρωση στην «ακρόπολη» Γ, η οποία μόλις πρόσφατα καθαρίστηκε από την πυκνή βλάστηση.

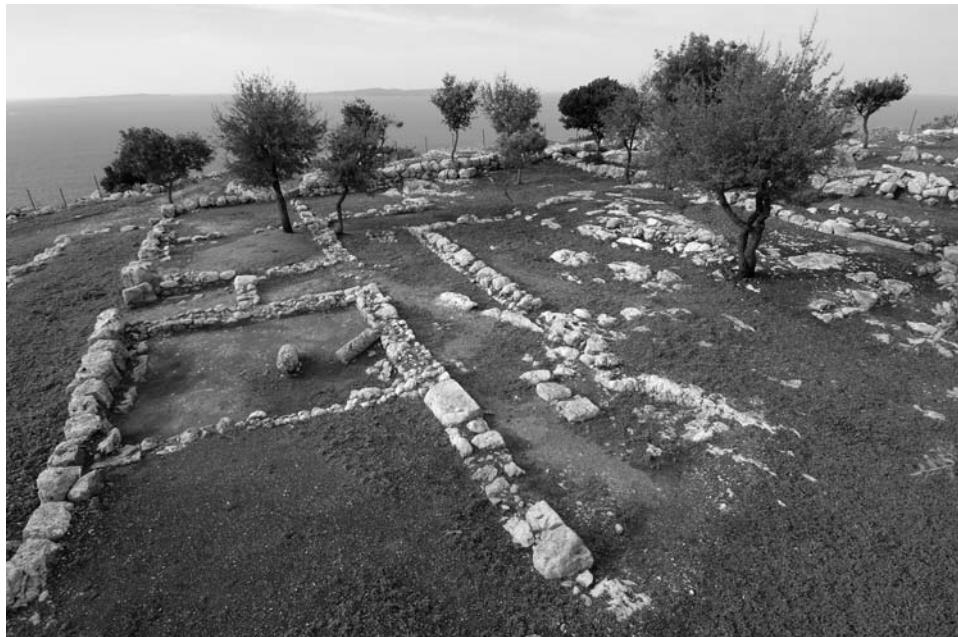
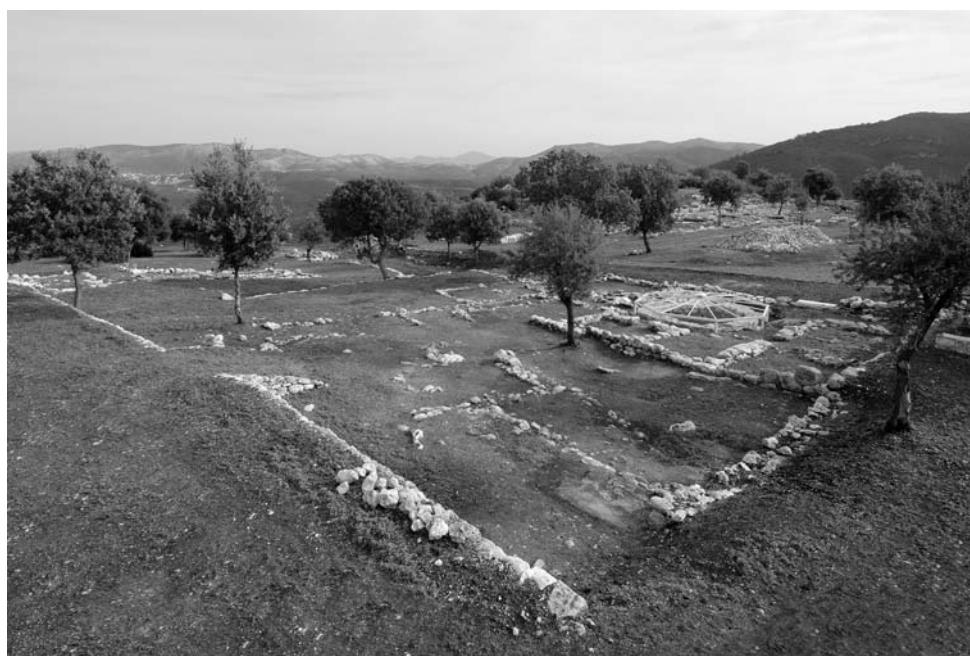
5-6. Άποψη των Κτιρίων Α και Β.

Μεγαλύτερα σε έκταση φαίνεται ότι είναι τα κτίρια, όπου τα δωμάτια διατάσσονται σε πτέρυγες, γύρω από μία κεντρική αυλή. Σε αυτή την κατηγορία ανήκουν τα Κτίρια Α και Β, δύο γειτονικά οικοδομήματα στο κεντρικό πλάτωμα της αρχόπολης. Το πρώτο (Εικ. 5), που κτίστηκε πάνω σε τεχνητά υπερυψωμένο άνδηρο²¹, καταλαμβάνει έκταση 900 τ.μ. Περιμετρικά του αιθρίου υπήρχε λίθινη κιονοστοιχία, όπως διαπιστώνεται από καταπεσμένα τμήματα κιονών, ενώ η επιμελημένη κύρια είσοδος, τμήματα από βοτσαλωτά δάπεδα και ίχνη χρωματιστού επιχρίσματος των τοίχων υποδηλώνουν πολυτέλεια στην κατασκευή του.

Πολυπλοκότερη κάτοψη παρουσιάζει το δεύτερο οικοδόμημα²² (Εικ. 6), λόγω των επάλληλων οικοδομικών φάσεων, που αλλοίωσαν την αρχική του μορφή. Κατοικήθηκε αδιάλειπτα από τους ελληνιστικούς χρόνους μέχρι και μετά τη ρωμαϊκή κατάκτηση, εποχή κατά την οποία η έκτασή του περιορίστηκε και η εσωτερική διαρρύθμιση προσαρμόστηκε, ώστε να στεγάσει μεγάλη κυκλική δεξαμενή. Η επέκταση της έρευνας αποκάλυψε πλήθος δωματίων και μικρότερων υπαίθριων χώρων, που εξυπηρετούσαν ποικίλες δραστηριότητες.

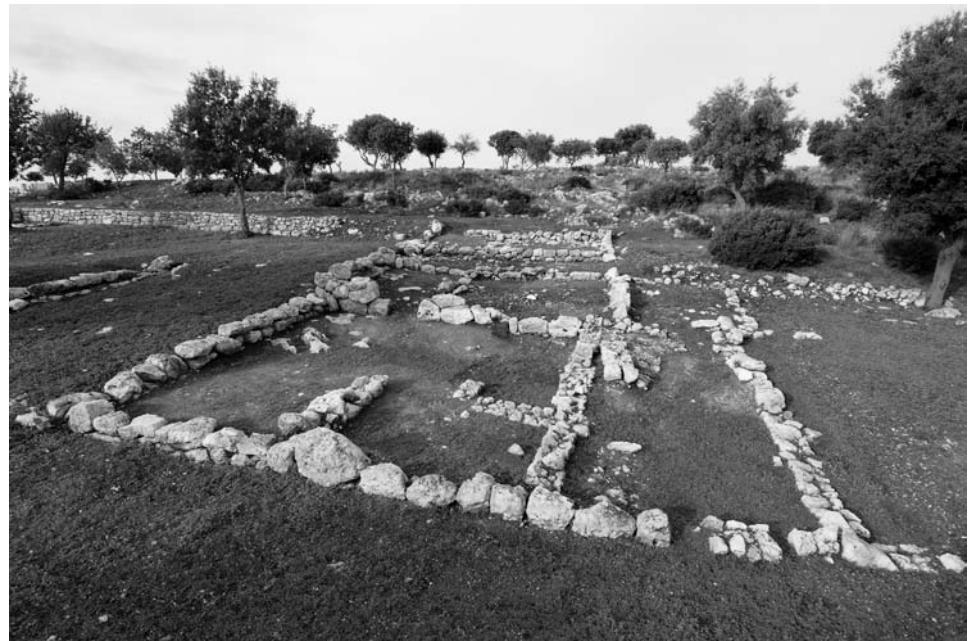
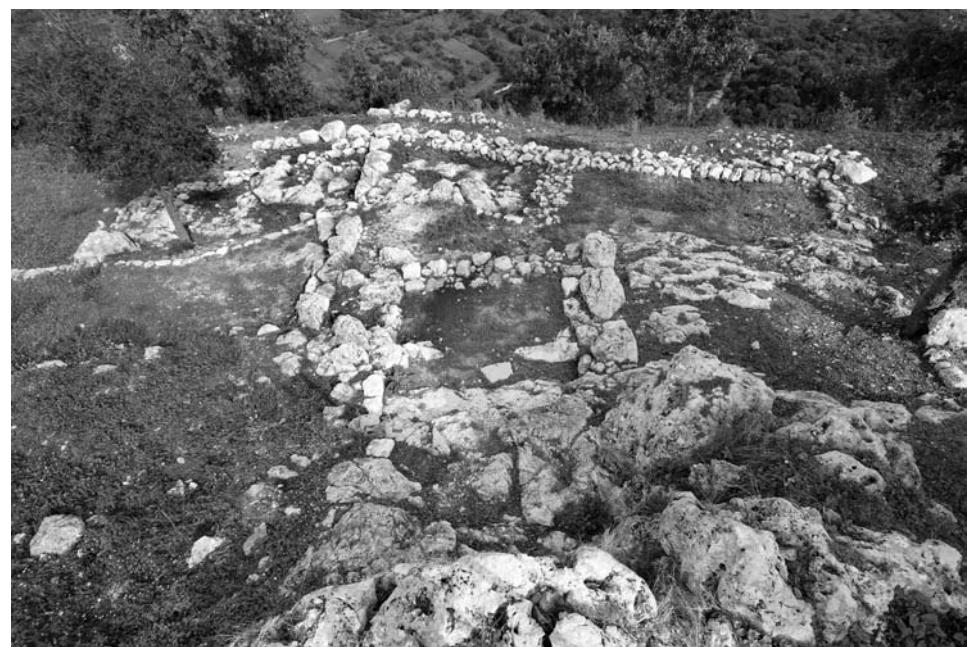
7-8. Τυπικά δείγματα μικρότερων ιδιωτικών οικιών (Κτίρια Στ και Δ).

Παραλληλα, απαντούν και απλούστερης μορφής μεμονωμένες οικίες (Εικ. 7-8) με ορθογώνια ή τραπεζιόσχημη κάτοψη, η έρευνα των οποίων έδωσε ενδιαφέροντα κινητά ευρήματα²⁴.

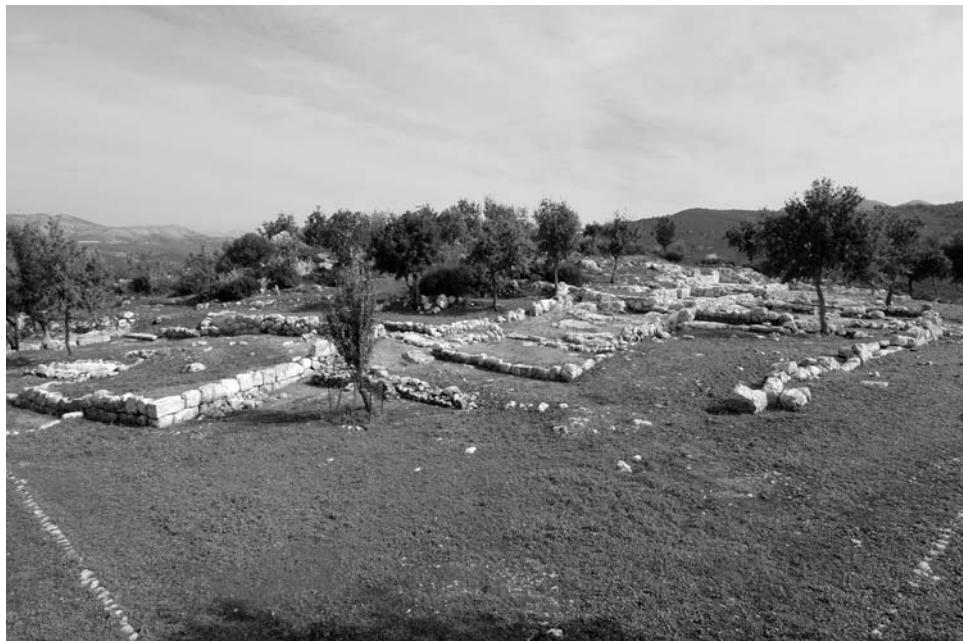
9-10. Άποψη του συγκροτήματος Κτιρίων 19-20-Z και χαρακτηριστικά ευρήματα.

Πιο σύνθετη κάτοψη παρουσιάζει ένα ενιαίο οικοδομικό συγκρότημα, συνολικής έκτασης 700 τ.μ. (Εικ. 9), αποτελούμενο από τρία ή τέσσερα διαφορετικά κτίρια και τουλάχιστον 17 χώρους²⁵. Το κτίριο φαίνεται ότι επεκτάθηκε σταδιακά στη διάρκεια των πολλών αιώνων χρήσης του. Τμήματα δωρικής κιονοστοιχίας, επιμελημένα δάπεδα από πλίνθους και ασβεστοκονίαμα, μία λιθόκτιστη εστία (;) και ένας μικρός λιθινος βωμός που αποτελούν μερικά από τα πλέον ενδιαφέροντα αρχιτεκτονικά χαρακτηριστικά του, που υποδεικνύουν μία ιδιαίτερη χρήση κάποιων από τους χώρους του.

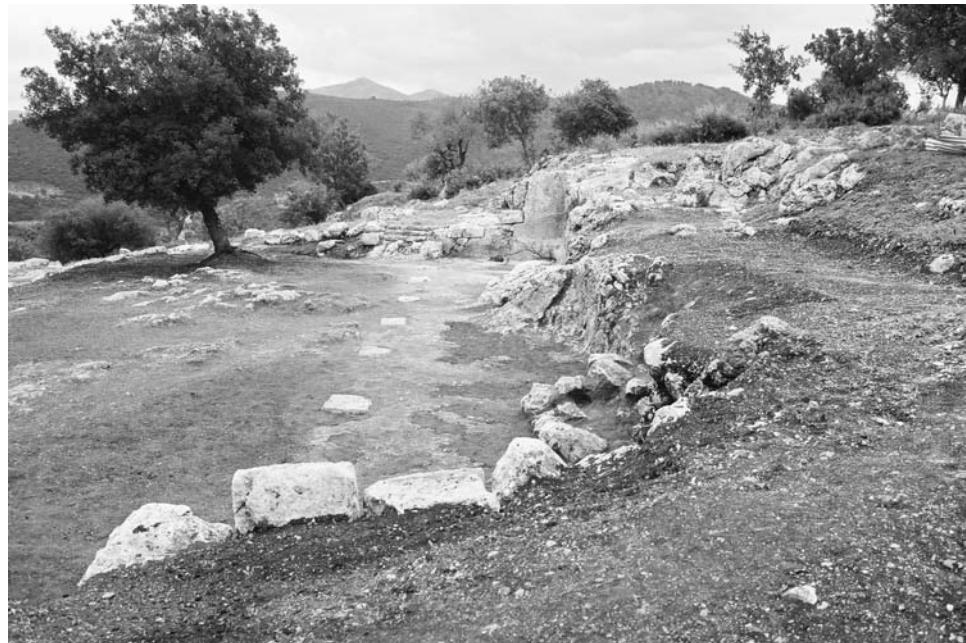
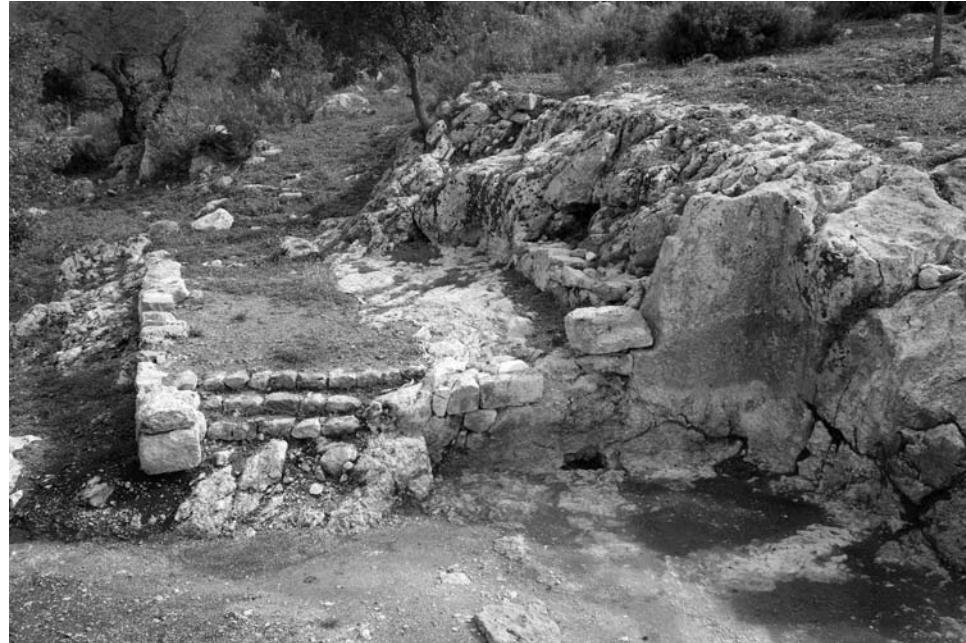
11α-β. Άποψη της στοάς (Κτίριο 13) και λεπτομέρεια του ανατολικού πλευρικού δωματίου.

Για το εμπορικό κέντρο της πόλης δεν υπάρχουν ακόμα επαρκή στοιχεία, καθώς δεν έχει εντοπιστεί οριοθετημένος χώρος Αγοράς. Το μοναδικό οικοδόμημα που θα μπορούσε να συσχετιστεί με εμπορικές δραστηριότητες είναι η στοά (Εικ. 11), που αποκαλύφθηκε στη διάρκεια των δύο τελευταίων ετών²⁶, η οποία, ωστόσο, βρίσκεται σε περιφερειακό τμήμα του οικισμού και περιβάλλεται από ιδιωτικές κατοικίες. Η στοά, στο μεγαλύτερο μέρος της λαξευμένη στο βράχο, είχε στην πρόσοψη επτά ξύλινους κίονες, από τους οποίους διατηρούνται μόνο οι λίθινες τετράγωνες βάσεις. Φαίνεται πιθανό ότι στα δύο άκρα της πλαισιωνόταν από μικρά ορθογώνια δωμάτια, επίσης λαξευμένα στο βράχο, ενώ μπροστά της υπήρχε υπαίθριος χώρος.

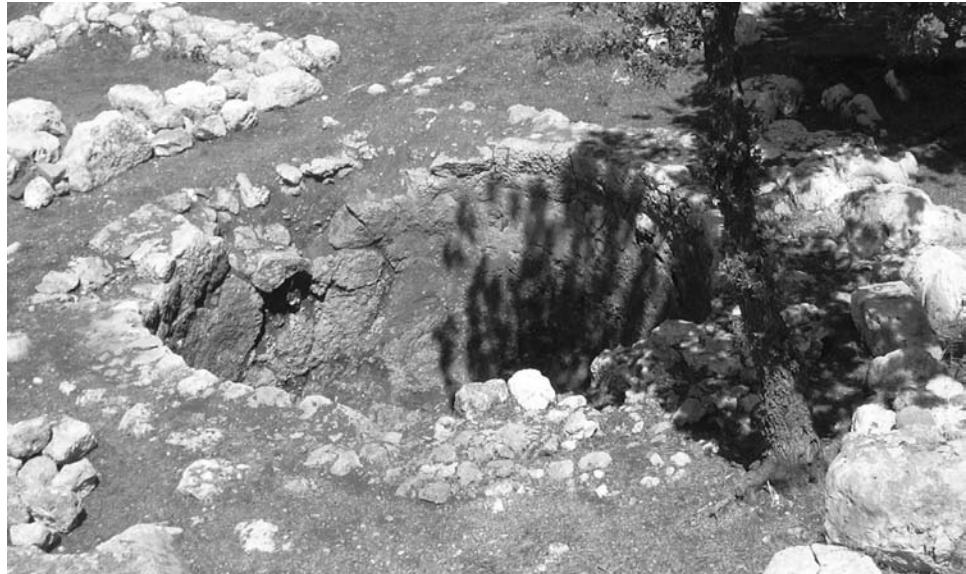
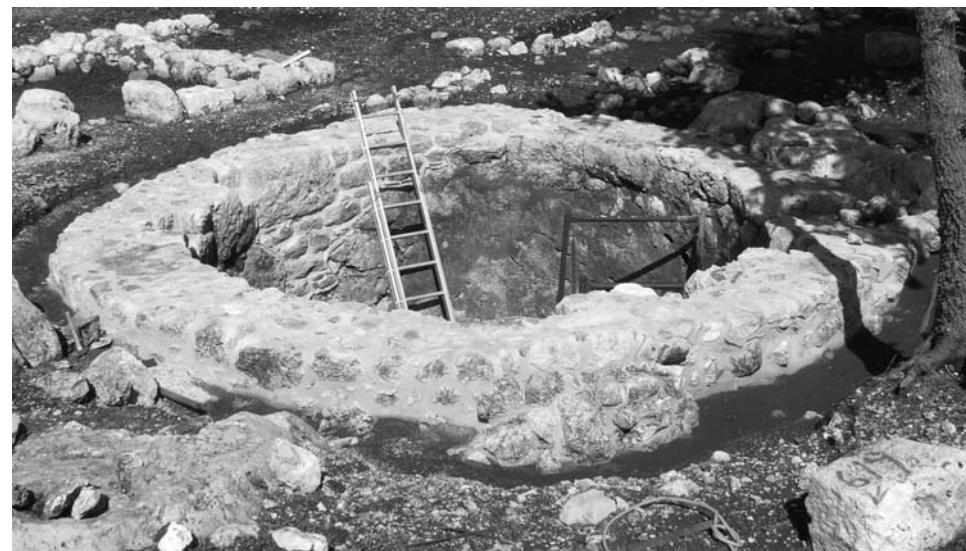
15α-β. Η δεξαμενή του Κτιρίου Β, πριν και μετά την αποκατάσταση των τοιχωμάτων της.

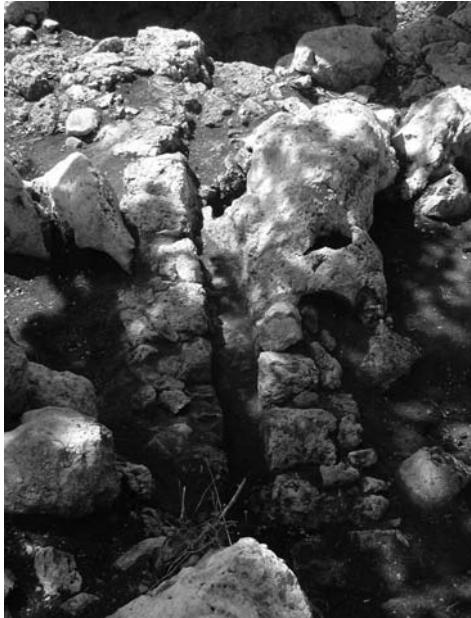
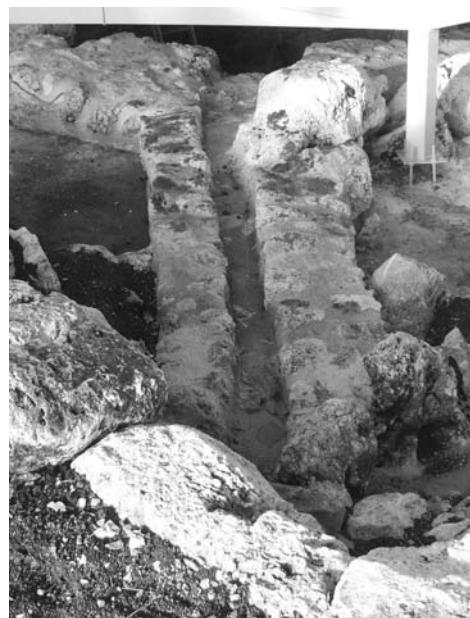
16α-β. Ο αγωγός της δεξαμενής του Κτιρίου Β, πριν και μετά την αποκατάστασή του.

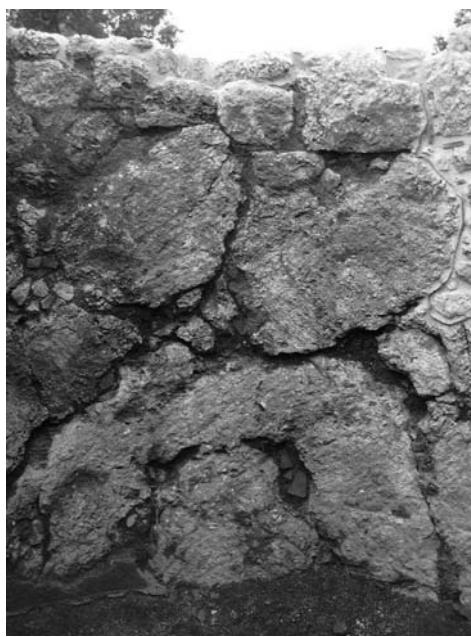
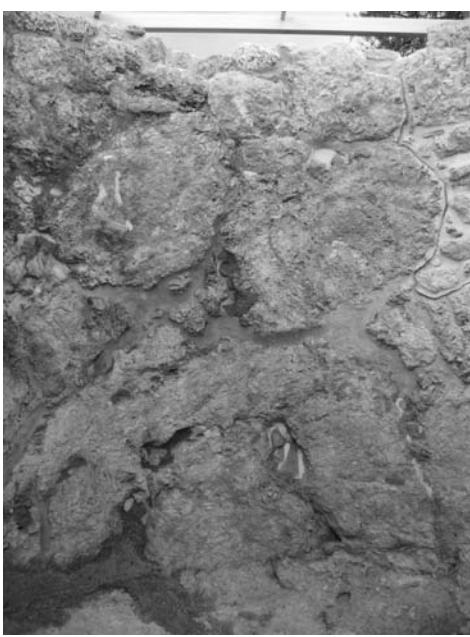
17α-β. Η εσωτερική επιφάνεια της δεξαμενής του Κτιρίου Β, πριν και μετά τις εργασίες συντήρησης

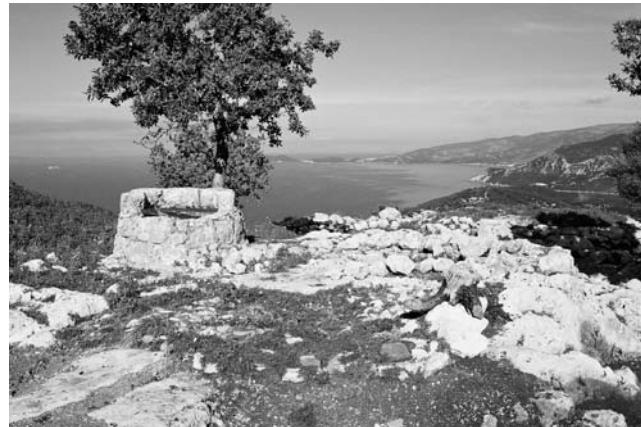
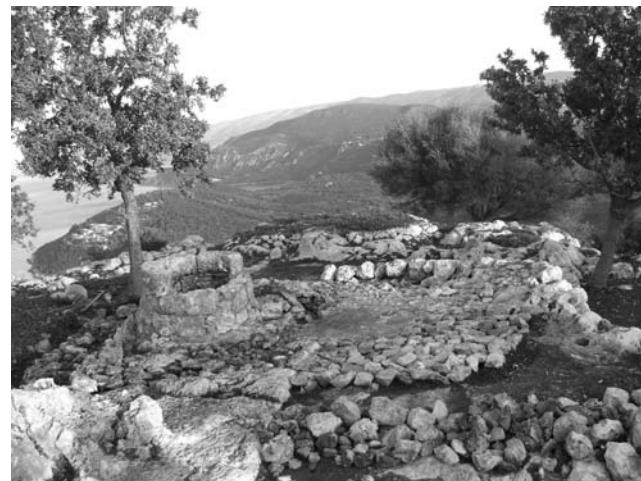
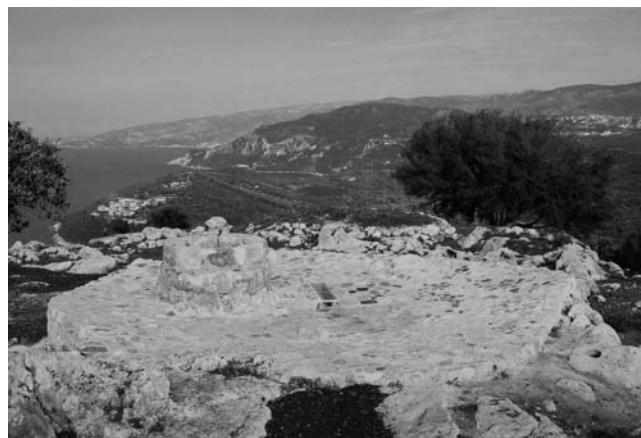
18α-γ. Στάδια εργασιών στη δεξαμενή του Κτιρίου 12.

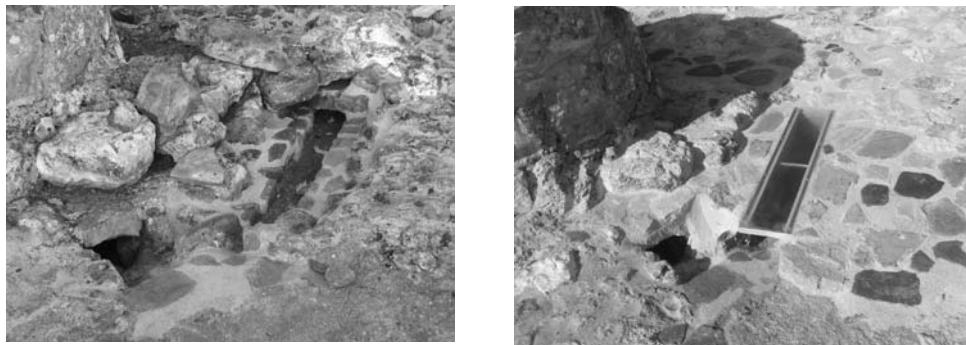
19α-β. Στάδια αποκατάστασης του νεώτερου αγωγού της δεξαμενής του Κτιρίου 12.

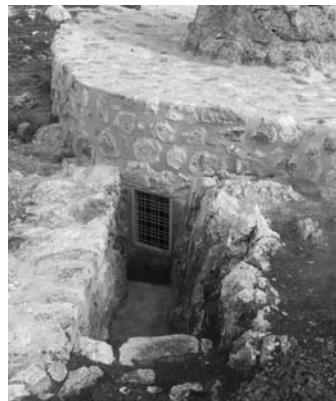
20. Ο αρχαίος αγωγός της δεξαμενής του Κτιρίου 12 μετά την αποκατάσταση

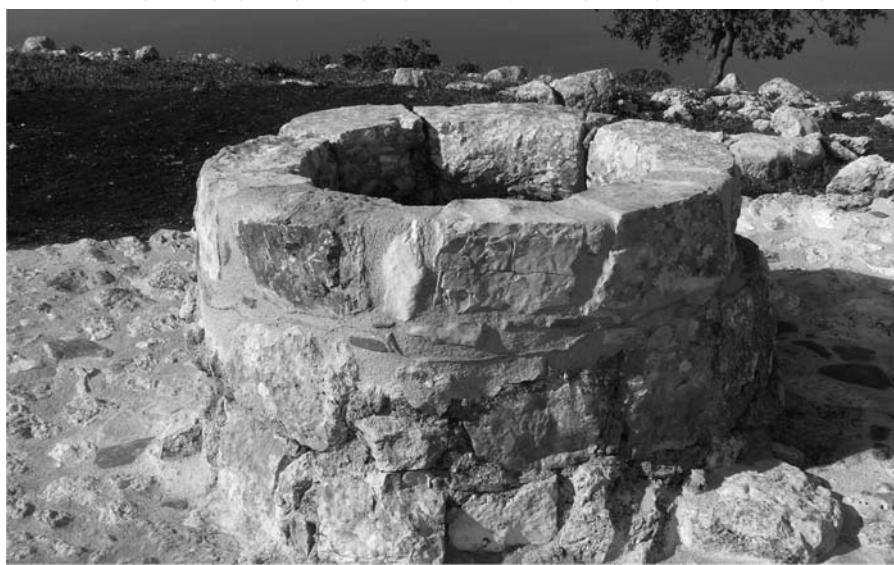
21. Το στόμιο της δεξαμενής του Κτιρίου 12 μετά την αποκατάσταση.

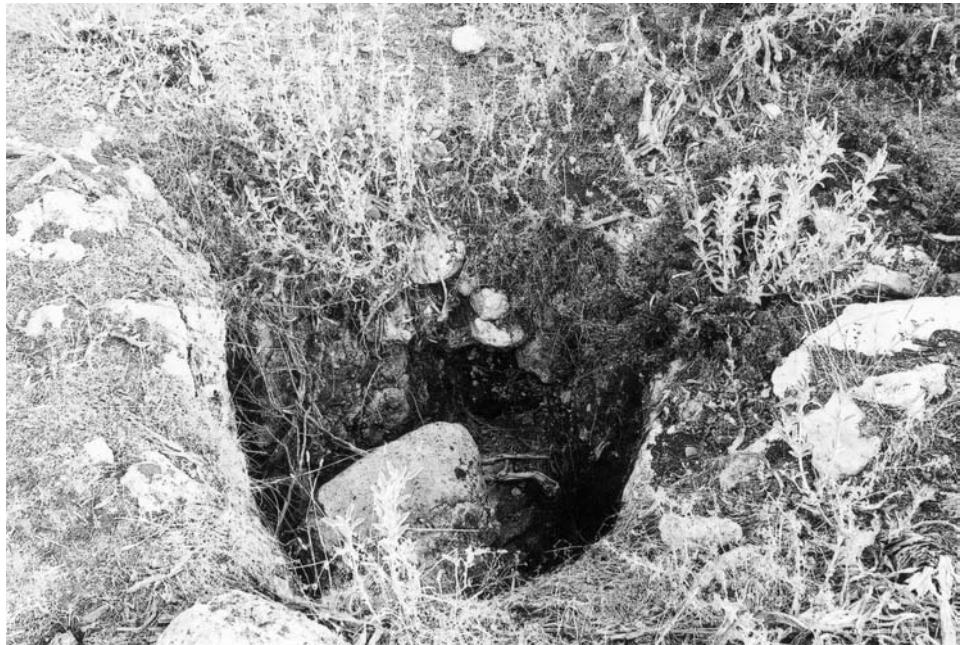
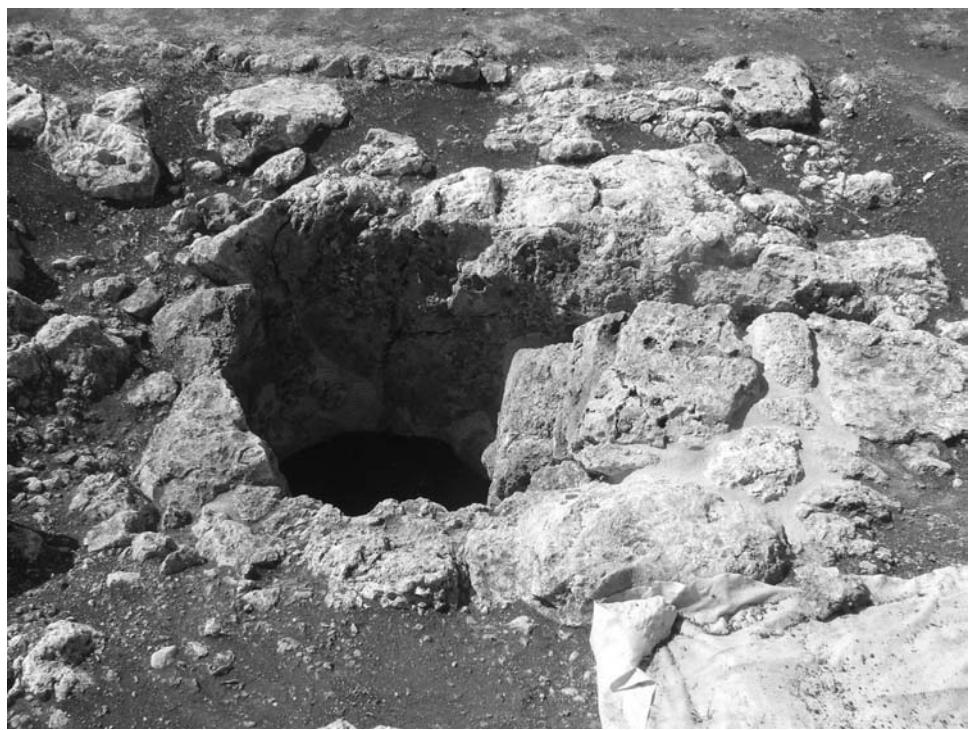
22α-β. Η νότια δεξαμενή, πριν και μετά τις εργασίες αποκατάστασης.
